RESTAURACIONES ARQUITECTÓNICAS EN LA DÉCADA DE 1950' EN CHILE: TEORÍA Y MÉTODO

ARCHITECTURAL RESTORATIONS IN CHILE IN THE 1950S: THEORY AND METHOD

María Victoria Correa Baeriswyl¹

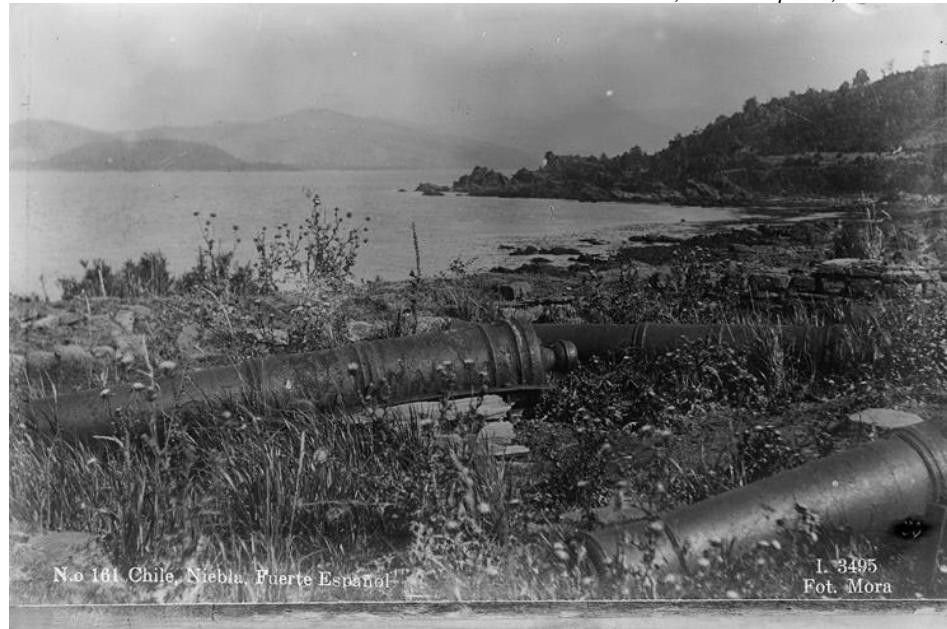
Figura 1: Fuertes de Valdivia antes de las restauraciones de la década de 1950.
Fuente: Archivo CENFOTO-UDP, Fondo Enrique Mora Ferraz, código fotografía PLB-001729, Chile, Niebla, Fuerte Español, 1936-1952.

Luego de la Independencia, el uso militar de estos fuertes no dio lugar a una nueva función. El tiempo y una profusa vegetación ocultó las edificaciones, quedando bajo tierra y en estado de ruina (35) (Ver Figura N°1).

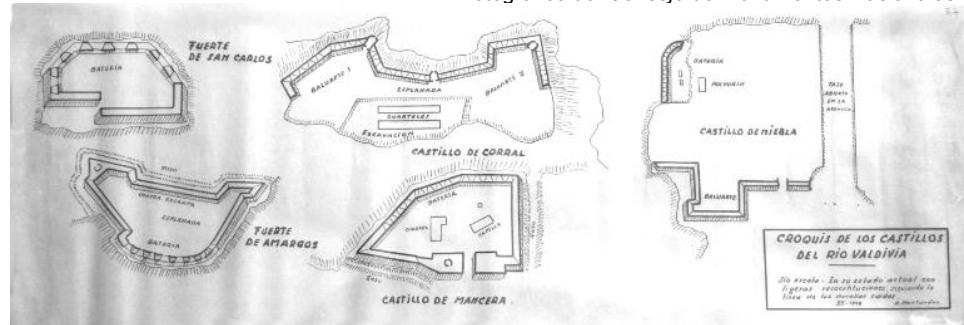
Figura 2: Planimetría de los Fuertes de Valdivia, 1948. Fuente: Roberto Montandon, Archivo Fotográfico del Consejo de Monumentos Nacionales.

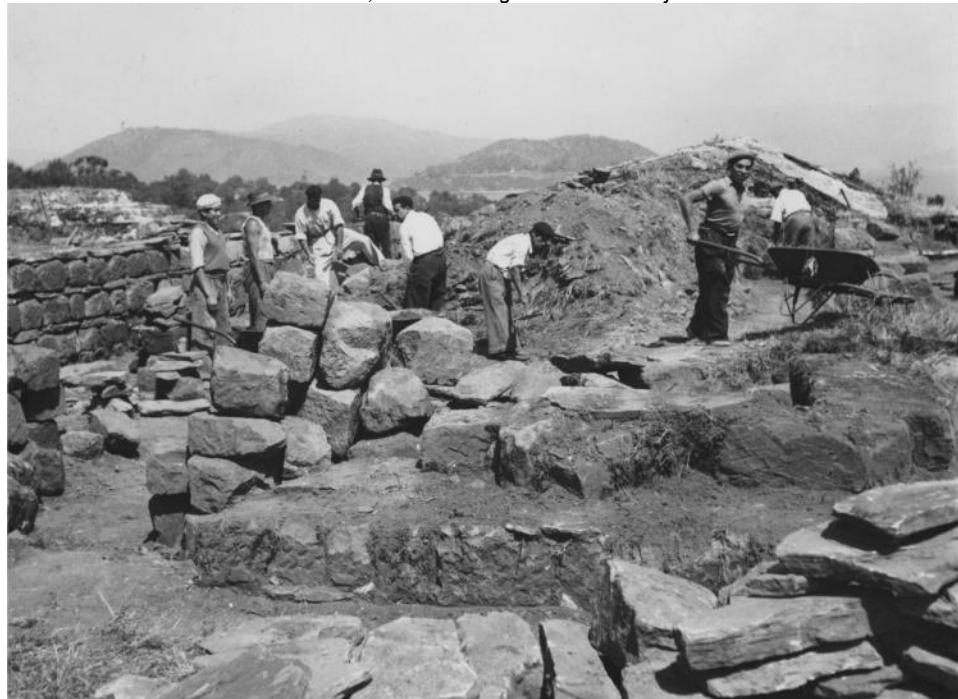
Figura 3: Obras en ejecución en los Fuertes de Valdivia en la década de 1950. Fuente: Roberto Montandon, Archivo Fotográfico del Consejo de Monumentos Nacionales.

La restitución de elementos fue ejecutada con precisos límites. Si bien se reconstruyó muros de edificaciones perdidas para reconstituir la planta general, esta operación se basó en fragmentos materiales hallados bajo tierra. Un plano de fines de 1948 ilustraba el estado de conservación de estos sitios, e incluía como proyecto ligeras reconstituciones, que seguían la línea de las murallas caídas (Ver Figura N°2). La planta general de Niebla y Mancera se reconstruyó hasta una altura de 1 mt, reutilizando bloques que se encontraban en los sitios, y empleando materiales y técnicas originales (41). (Ver Figuras 3-6).

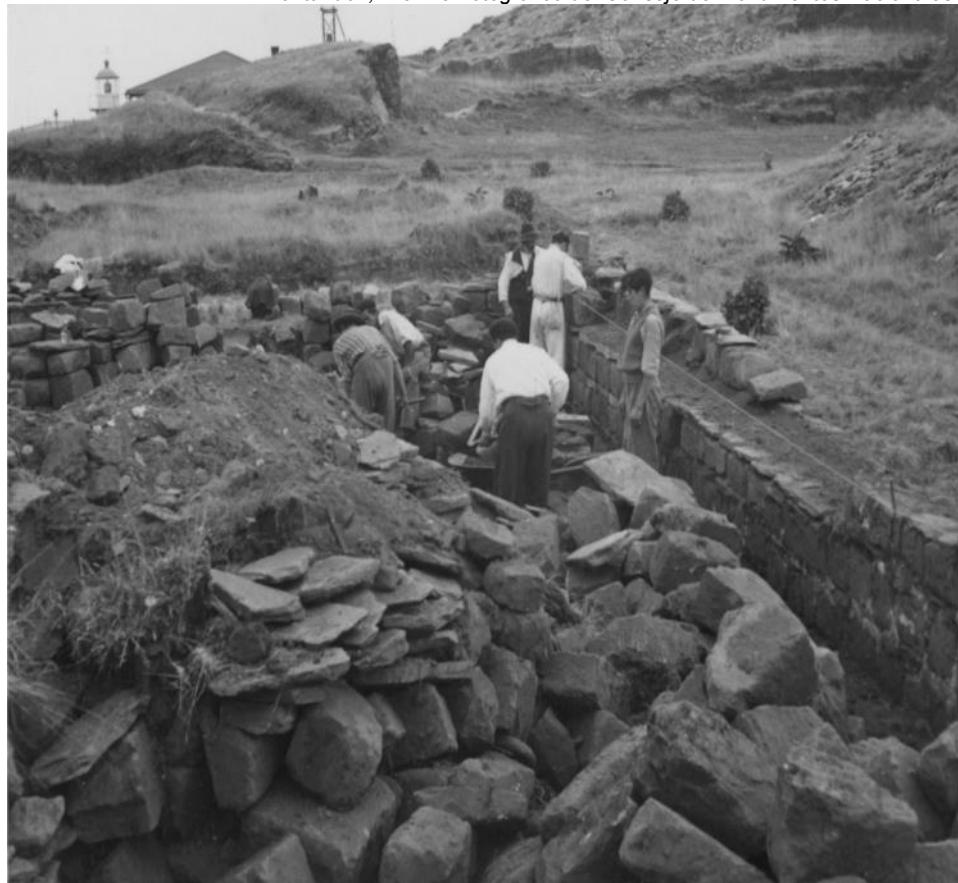
Figura 4: Obras en ejecución en los Fuertes de Valdivia en la década de 1950. Fuente: Roberto Montandon, Archivo Fotográfico del Consejo de Monumentos Nacionales.

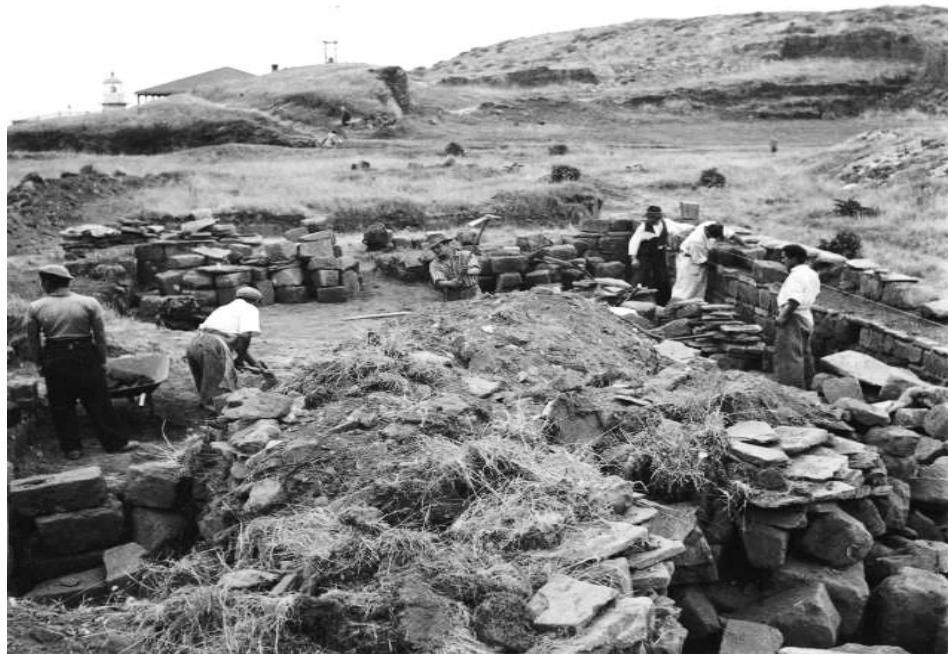
Figura 5: Obras de excavación y reconstrucción parcial de muros en las fortificaciones de Valdivia.
Fuente: Roberto Montandon, Archivo Fotográfico del Consejo de Monumentos Nacionales.

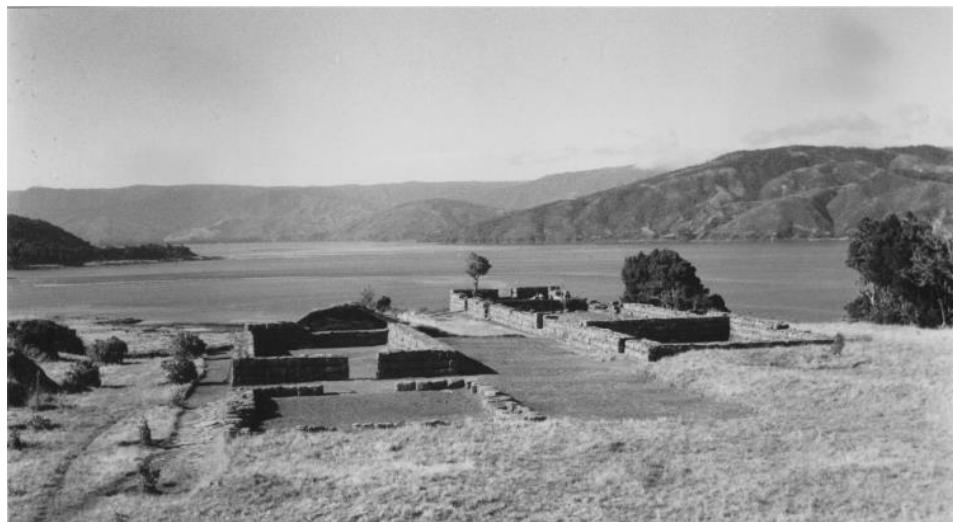
Figura 6: Vista general de la restitución parcial de volúmenes del Fuerte de Niebla. Fuente: Roberto Montandon, Archivo Fotográfico del Consejo de Monumentos Nacionales.

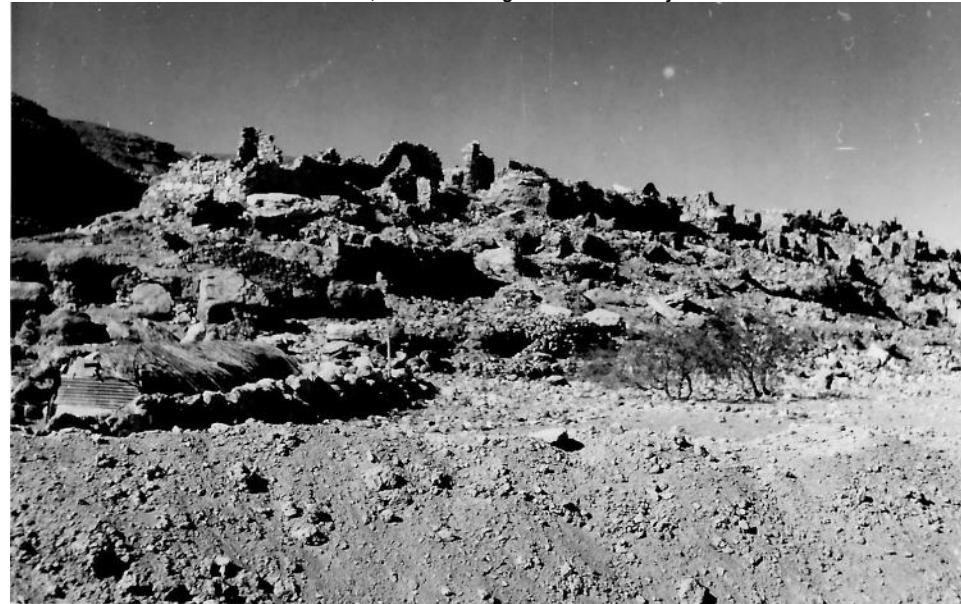
Figura 7: Estado de conservación del Pukará de Lasana en 1949, antes de las obras. Fuente: Roberto Montandon, Archivo Fotográfico del Consejo de Monumentos Nacionales.

A mediados del siglo XX Lasana se encontraba en un avanzado estado de deterioro, y el CMN fundamentaba su restauración, señalándolo como el pukará mejor conservado en Chile (49), uno de los de mayor interés (50) y de mayor relevancia en América Austral (51), indicado como un sitio relevante para la ciencia, la investigación y el turismo (49) (Ver Figura N°7).

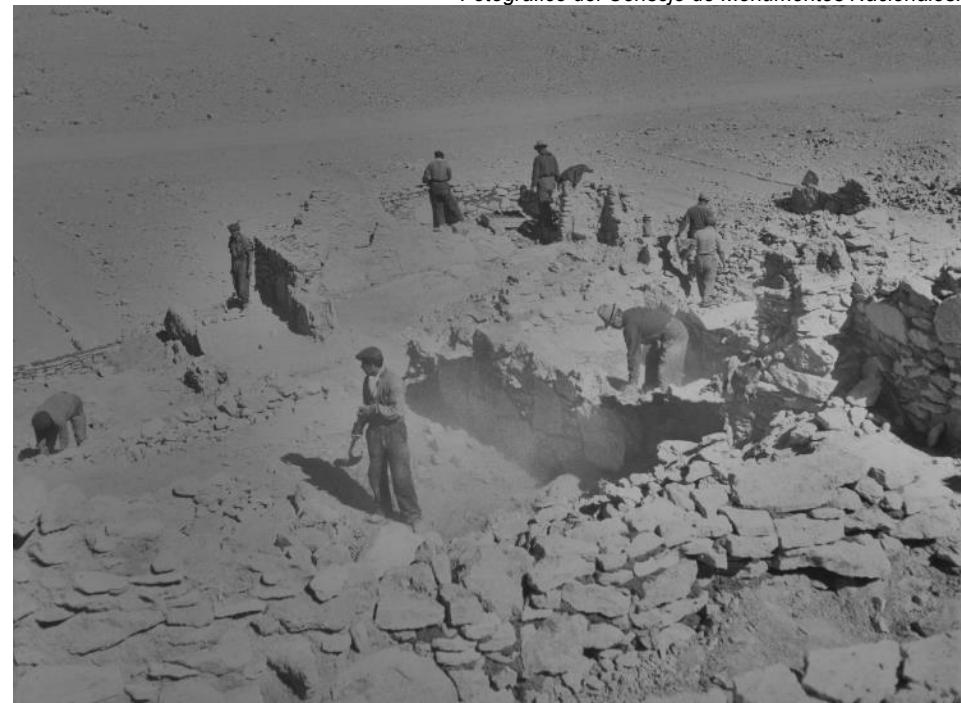
Figura 8: Obras de restauración en el Pukará de Lasana. Fuente: Roberto Montandon, Archivo Fotográfico del Consejo de Monumentos Nacionales.

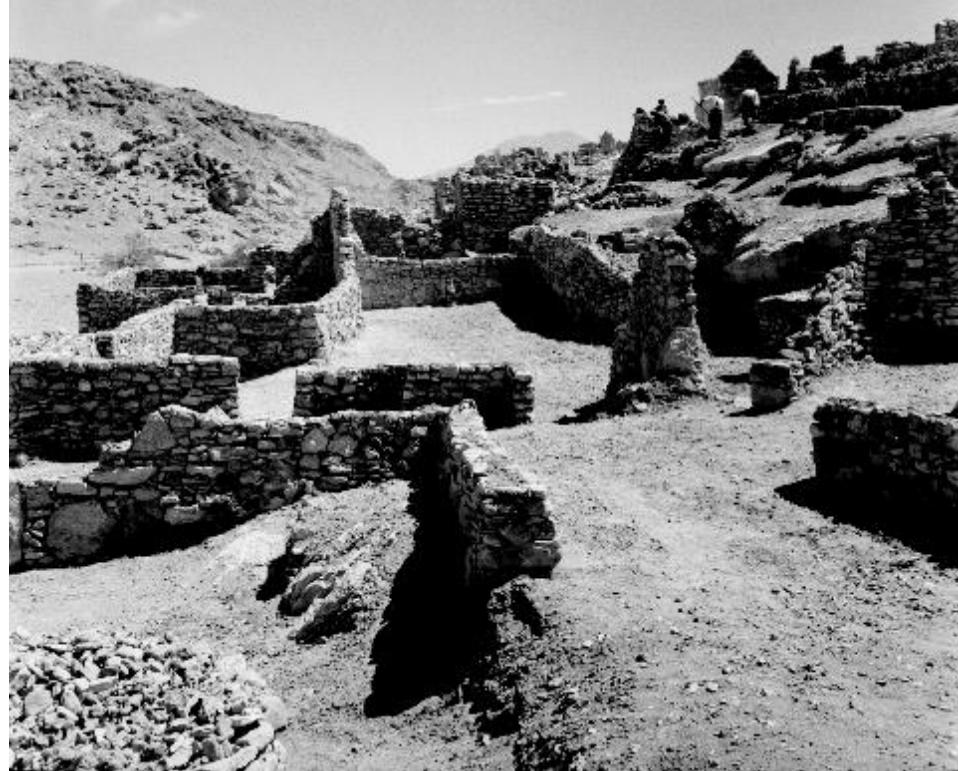
Figura 9: Obra de restauración en el Pukará de Lasana terminada. Fuente: Roberto Montandon, Archivo Fotográfico del Consejo de Monumentos Nacionales.

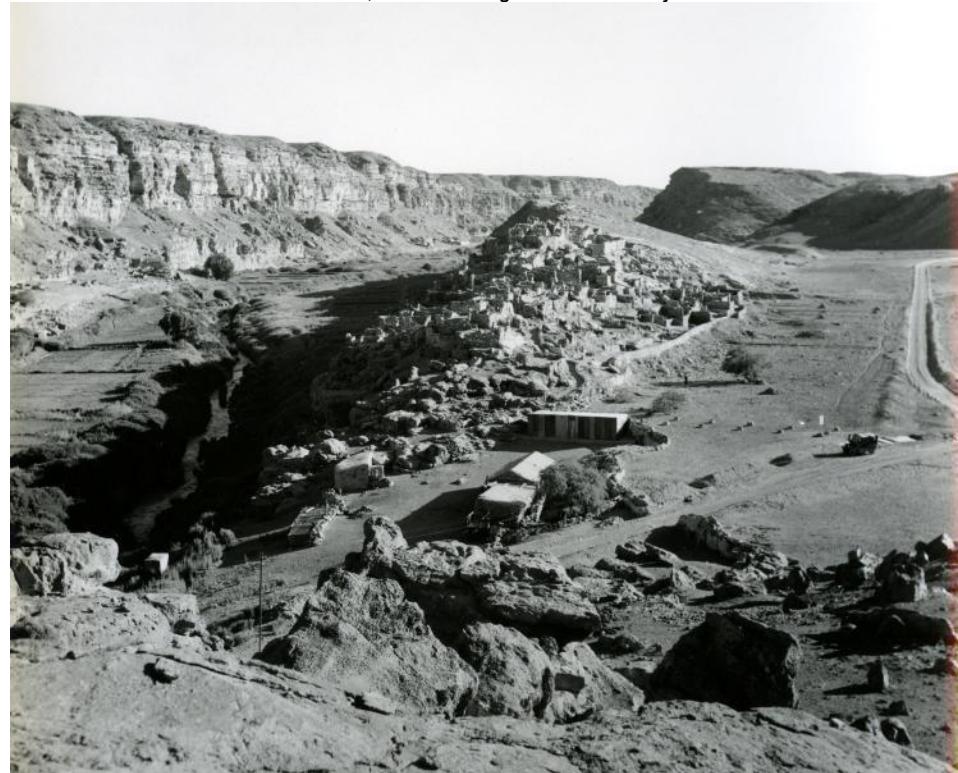
Figura 10: Vista general del Pukará de Lasana, durante las obras de restauración en 1953. Fuente: Roberto Montandon, Archivo Fotográfico del Consejo de Monumentos Nacionales.

La decisión de no reconstruir íntegramente todas las edificaciones del pukará estuvo ligada a aspectos económicos y también teóricos, considerando que una reconstrucción total sería inexacta y fuera de la práctica internacional (51). Las obras buscaron mantener el carácter de ruina, *"sin quitarle el carácter de ciudad abandonada"* (51). Una ruina, que sin embargo contemplaría fragmentos reconstruidos, operación que fue llevada a cabo: *"conservando el carácter de ruinas, pero tratando a la vez de restituir formas y estructuras"* (49) (Ver Figura N°10).

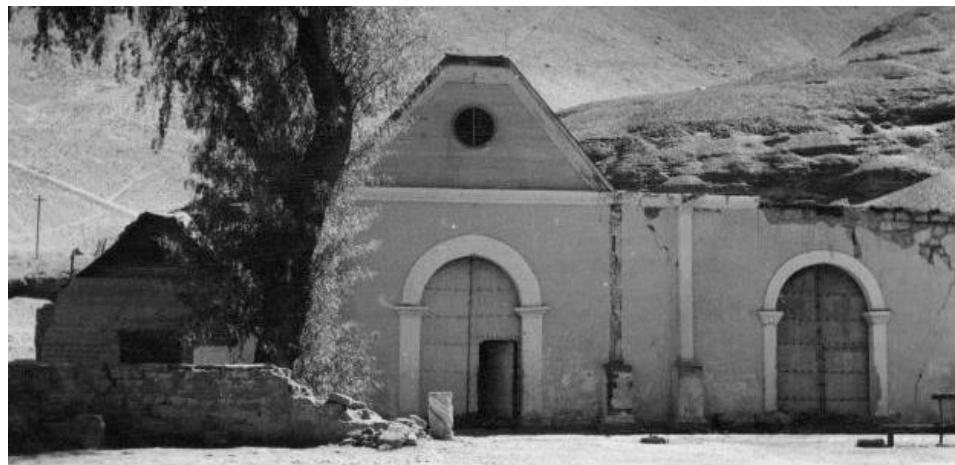
Figura 11: Iglesia de Tarapacá en 1949, se observan daños por sismo. Fuente: Roberto Montandon, Archivo Fotográfico del Consejo de Monumentos Nacionales.

La Iglesia de Tarapacá era considerada en la década de 1950^o por el CMN como una de las iglesias coloniales más interesantes del siglo XVII en el territorio nacional (54). Conformada por dos naves paralelas, había sido gravemente dañada por un sismo a fines de la década de 1940^o (55). Su restauración fue incorporada a presupuesto entre los años 1950 y 1952, para reparaciones generales y reconstrucción de una de las naves (Ver Figuras 11-12).

A mediados del siglo XX, y producto de un sismo, el templo presentaba graves daños. En esos años, la nave agregada había perdido parte de su cubierta y se encontraba en parcial derrumbe, impidiendo la continuidad de su funcionamiento (55). Informado sobre los daños, el CMN envió un Oficio en 1949 al Ministerio de Obras Públicas, con el fin de consultar disponibilidad de fondos para su restauración (56). Es de interés notar que este documento solicitaba que las obras conservaran el “*carácter primitivo*” de la edificación (56).

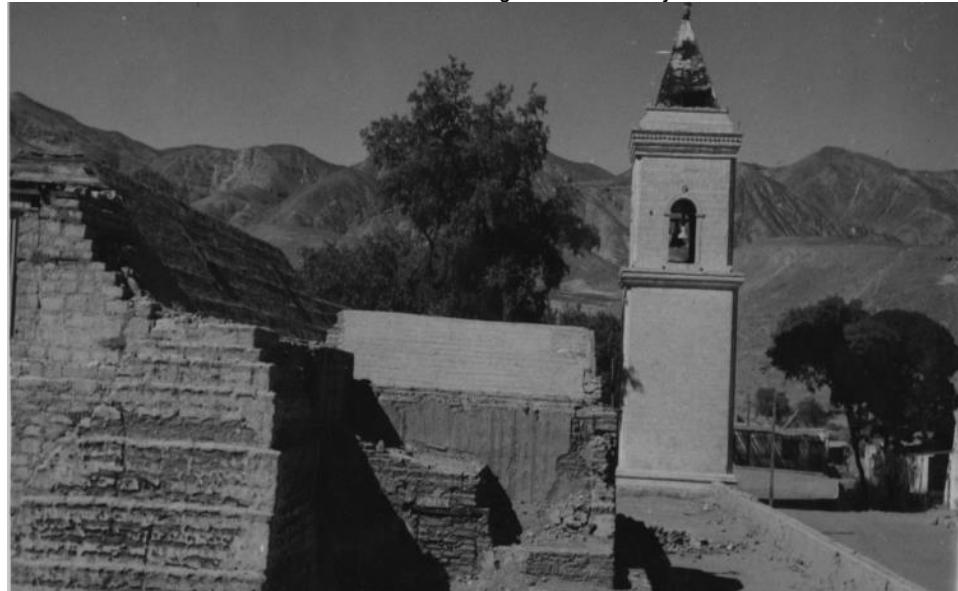
Figura 12: Iglesia de Tarapacá en 1949, antes de las obras. Fuente: Roberto Montandon, Archivo Fotográfico del Consejo de Monumentos Nacionales.

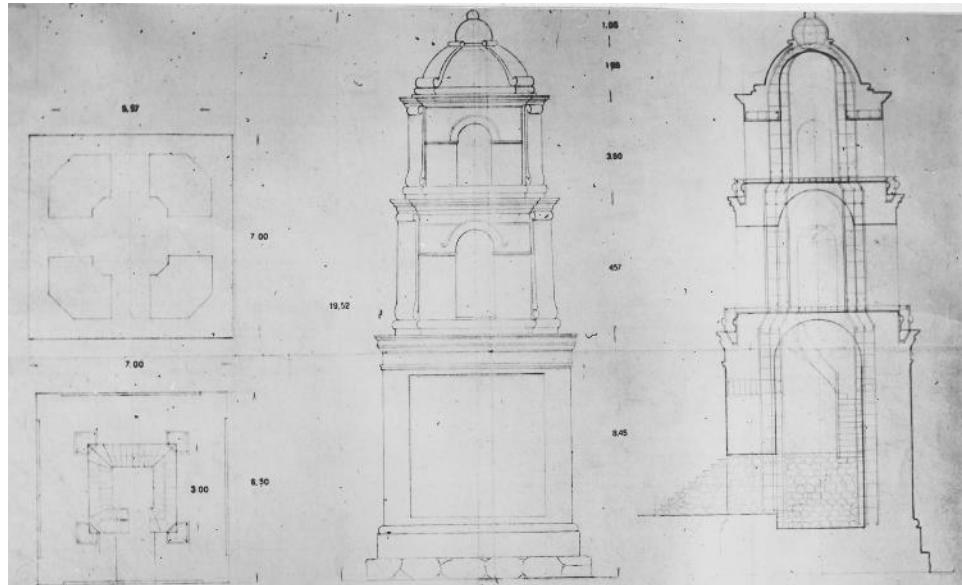
Figura 13: Planimetria de obras de consolidación del Campanil de Matilla en hormigón armado. Mayo de 1951. Fuente: Roberto Montandon, Archivo Fotográfico del Consejo de Monumentos Nacionales.

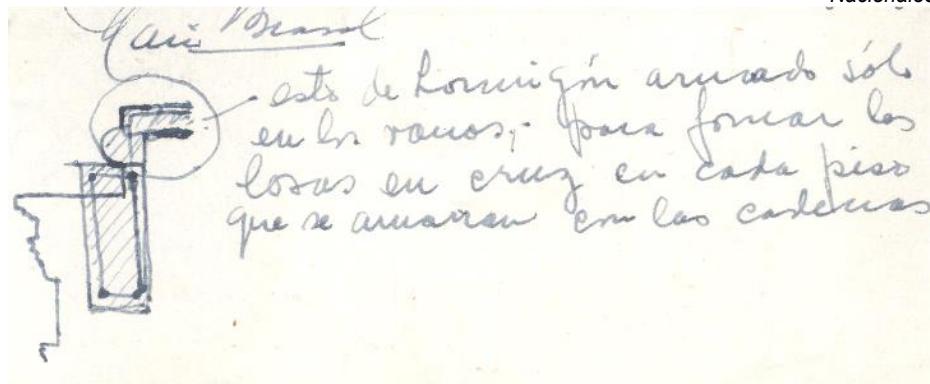
Figura 14: Dibujo de detalle de las cadenas exteriores de hormigón armado proyectadas para la consolidación del Campanil de Matilla. Fuente: Correspondencia de Bravo a Montandon, 26 de Noviembre, Iquique, 1951. Roberto Montandon, Archivo Fotográfico del Consejo de Monumentos Nacionales.

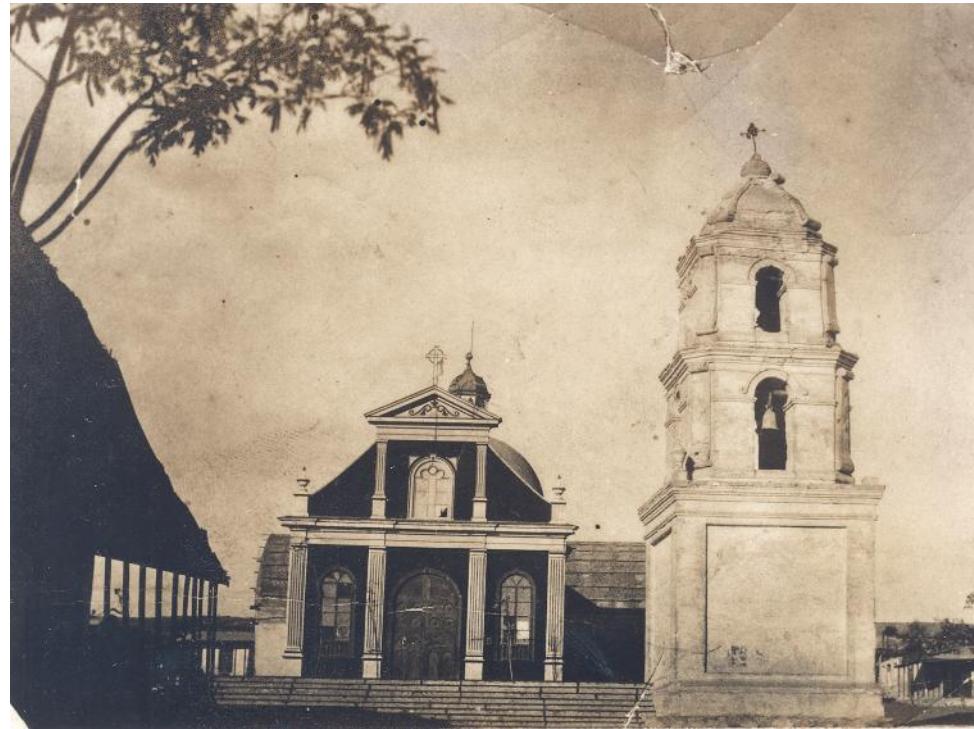
Figura 15: Fotografía de inicios del siglo XX, base para la reconstrucción de la cúpula del Campanil de Matilla. Fuente: Roberto Montandon, Archivo Fotográfico del Consejo de Monumentos Nacionales.

La restitución integral de la cúpula perdida del campanil fue ejecutada en base a una fotografía de inicios del siglo XX (60) (Ver Figura 15). El CMN señalaba en esos años, que este documento había permitido “*reconstruir con absoluta fidelidad*” (60) (Ver Figura 16).

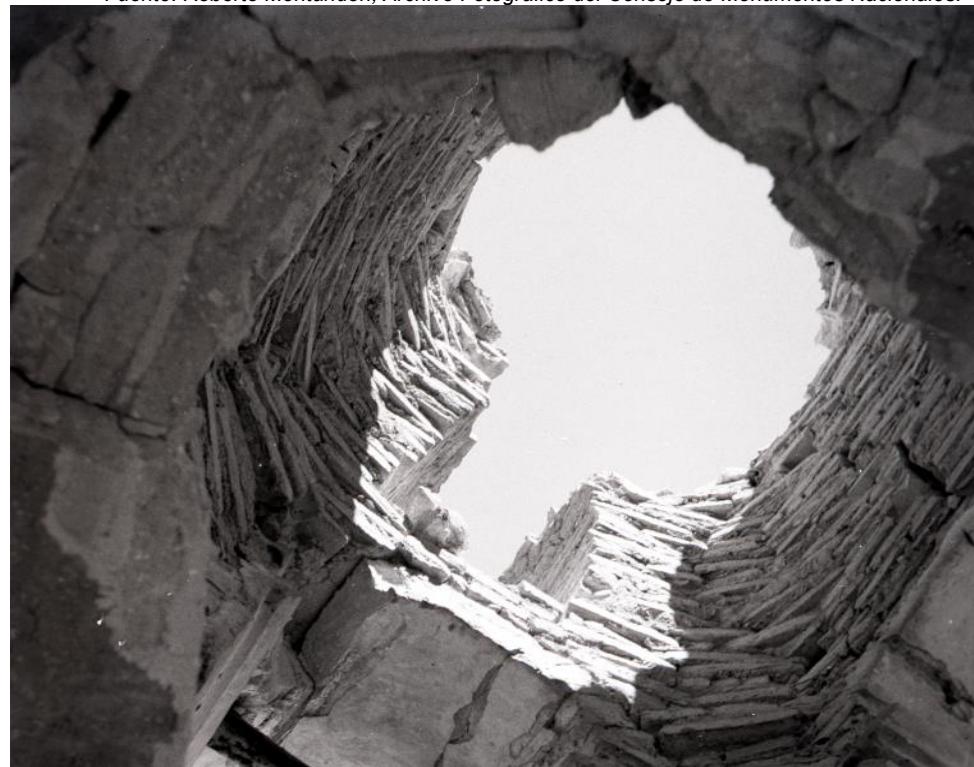
Figura 16: Fotografía antes de la restauración del Campanil de Matilla, por el interior de la torre. Fuente: Roberto Montandon, Archivo Fotográfico del Consejo de Monumentos Nacionales.
