Análise de desgaste em mancais de rolamento através de lubrificação assistida por ultrassom

Bearing wear monitoring by ultrasound condition-based lubrication

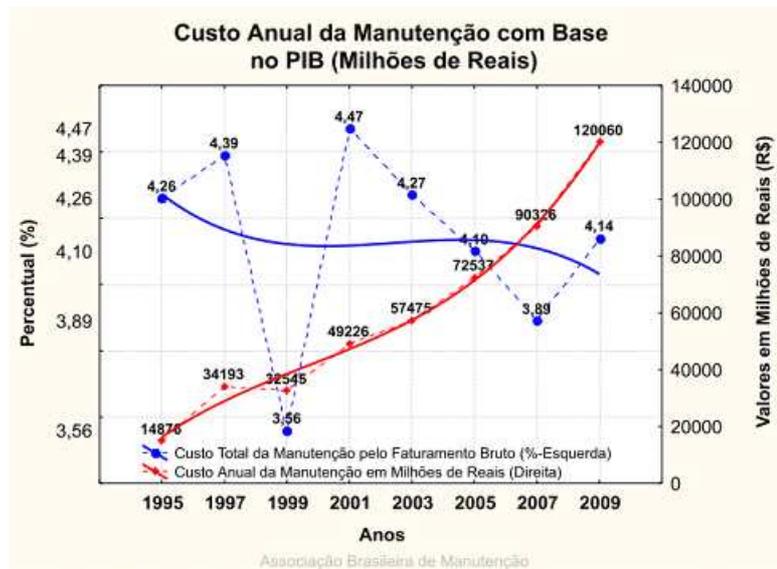
Figura 1: Custo anual da manutenção com base no PIB e custo total da manutenção/faturamento bruto (adaptado de Anuário da ABRAMAN, 2009).

Sabe-se que a lubrificação tem um custo baixo, quando se compara com os custos da manutenção onde ela está inserida. Conforme PETROBRAS (2010), estes custos ficam em torno de 5%. Estatisticamente, sabe-se que a lubrificação inadequada e a contaminação são responsáveis por 70% de todas as perdas prematuras de rolamentos (Applied Industrial Technologies, 2010). A partir do momento em que o desenvolvimento na pureza dos materiais para rolamentos levou à redução dos perigos por defeitos iniciais de materiais, iniciaram-se os perigos de defeitos na superfície devido à contaminação do lubrificante, que acaba por se tornar uma das maiores causas de falhas de rolamentos (Maru *et al.*, 2007). Considera-se que no Brasil a manutenção corresponda a mais de 4% do faturamento bruto das empresas, conforme pode ser verificado na Figura 1 (ABRAMAN, 2009).

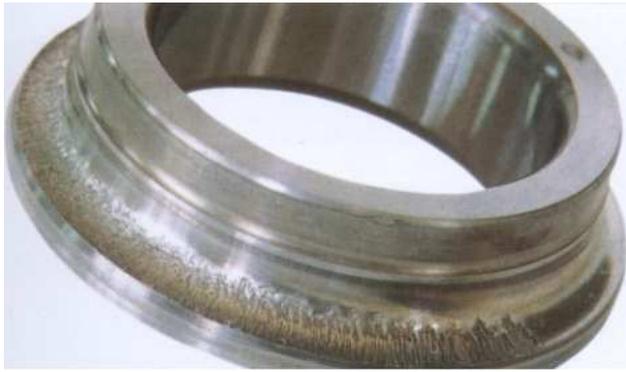
Figura 2: Anel interno de rolamento de contato angular (adaptado de NSK, 2001).
Sintoma: escamamento em metade da circunferência da pista.
Causa: lubrificação deficiente gerada pela entrada de fluido de corte no interior do rolamento.

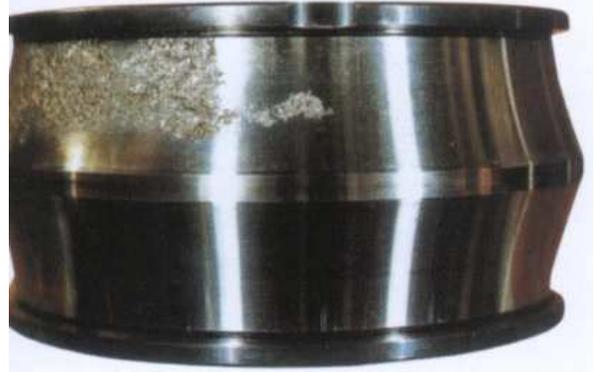
Figura 3: Anel interno de rolamento autocompensador de rolos (adaptado de NSK, 2001).
Sintoma: escamamento em apenas uma carreira.
Causa: lubrificação deficiente.

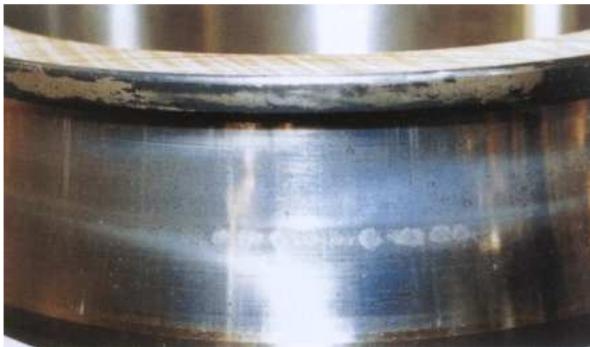
Figura 4: Anel interno de rolamento de contato angular (adaptado de NSK, 2001).
Sintoma: ao longo da pista ocorre descascamento.
Causa: lubrificação deficiente.

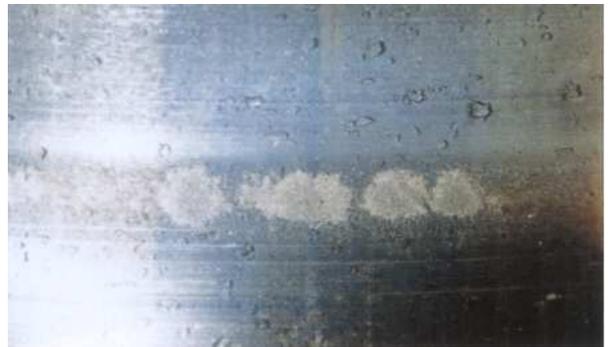
Figura 5: Ampliação da Figura 4 (adaptado de NSK, 2001).

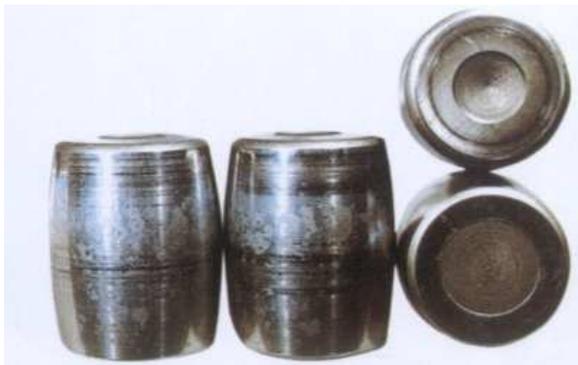
Figura 6: Rolamento autocompensador de rolos da Figura 3 (adaptado de NSK, 2001).
Sintoma: o descascamento ocorreu no centro da superfície de rolamento de rolos.
Causa: lubrificação deficiente.

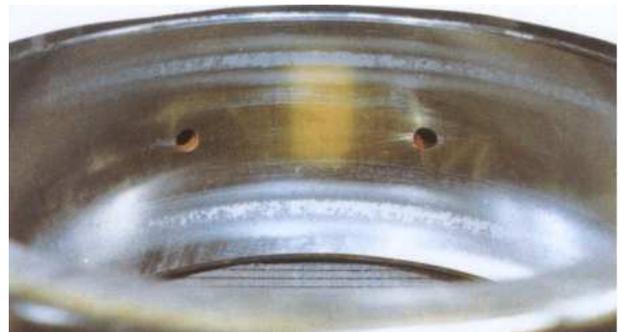
Figura 7: Anel externo de rolamento autocompensador de rolos (adaptado de NSK, 2001).
Sintoma: o descascamento ocorreu próximo à borda.
Causa: lubrificação deficiente.

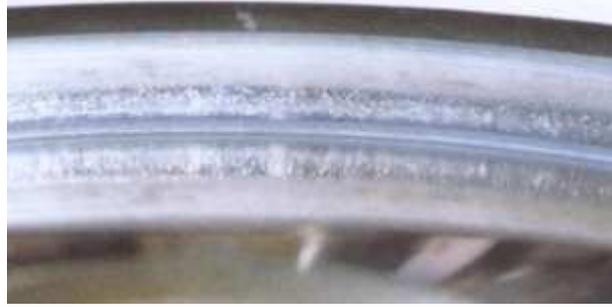
Figura 8: Anel interno de rolamento de rolos cônicos. (adaptado de NSK, 2001).
Sintoma: arranhadura na face do rebordo do anel interno.
Causa: partículas oriundas do desgaste misturadas ao lubrificante e rompimento do filme lubrificante devido ao excesso de carga.

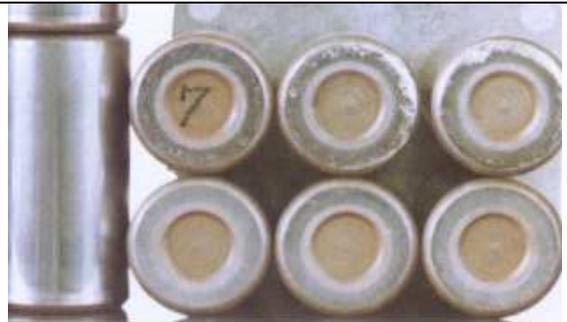
Figura 9: Rolos de um rolamento de dupla carreira de rolos cilíndricos. (adaptado de NSK, 2001).
Sintoma: arranhadura na face lateral do rolo.
Causa: lubrificação deficiente e carga axial excessiva.

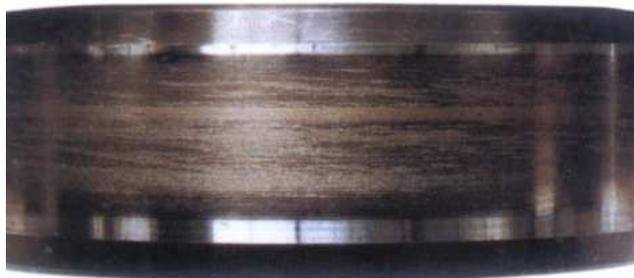
Figura 10: Anel interno de rolamento de rolos cilíndricos (adaptado de NSK, 2001).
Sintoma: escorregamento ocorreu circunferencialmente na superfície da pista.
Causa: escorregamento dos rolos por excesso de graxa.

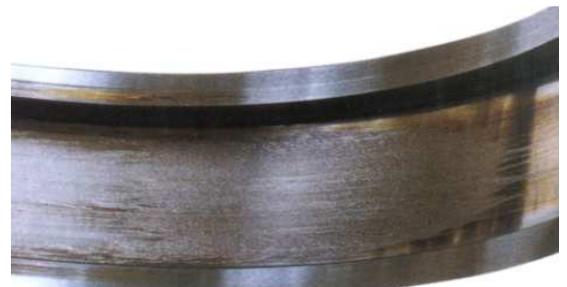
Figura 11: Anel externo do rolamento da Figura 10 (adaptado de NSK, 2001).
Sintoma: escorregamento ocorreu circunferencialmente na superfície da pista.
Causa: escorregamento dos rolos por excesso de graxa.

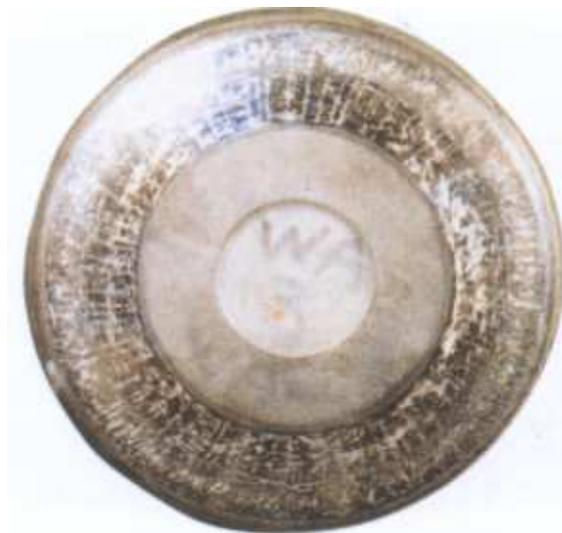
Figura 12: Rolos de rolamento axial de rolos cônicos (adaptado de NSK, 2001).
Sintoma: trincas na face dos rolos.
Causa: geração de calor devido à deficiência de lubrificação no contato com o rebordo do anel interno.

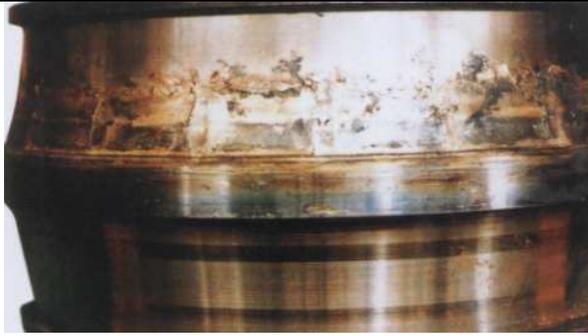
Figura 13: Anel interno de rolamento autocompensador de rolos (adaptado de NSK, 2001).
Sintoma: pista com alteração na coloração. Partes da gaiola laminadas na superfície da pista.
Causa: lubrificação insuficiente.

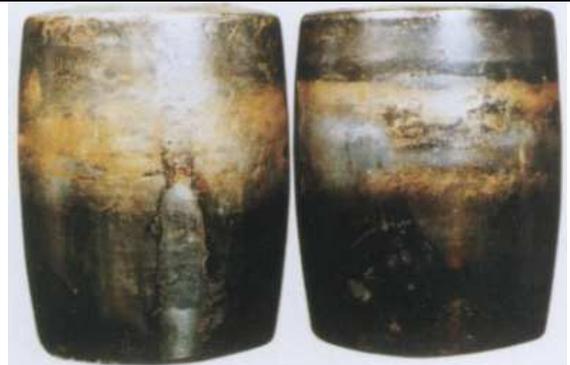
Figura 14: Rolos do rolamento da Figura 13 (adaptado de NSK, 2001).
Sintoma: rolos com alteração na coloração. Partículas da gaiola laminadas na superfície do rolamento.
Causa: lubrificação insuficiente.

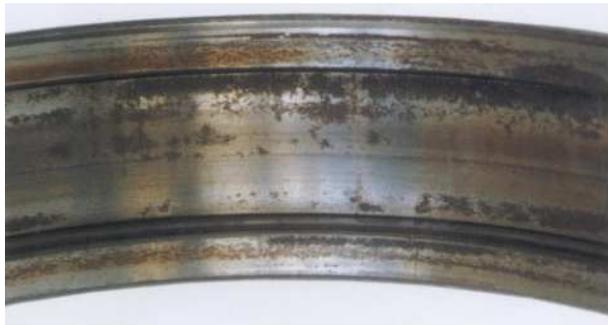
Figura 15: Anel externo de rolamento de rolos cilíndricos (adaptado de NSK, 2001).
Sintoma: oxidação na face de rebordo e superfície da pista.
Causa: lubrificação deficiente devido à penetração de umidade.

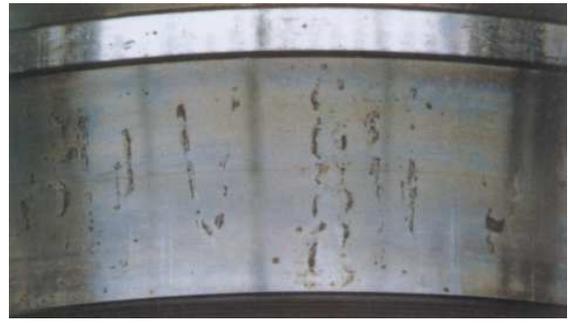
Figura 16: Anel interno de rolamento autocompensador de rolos (adaptado de NSK, 2001).
Sintoma: corrosão na superfície da pista no espaçamento dos rolos.
Causa: entrada de água no lubrificante.

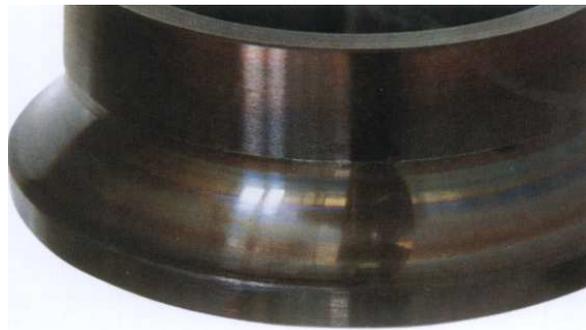
Figura 17: Anel interno do rolamento de contato angular (adaptado de NSK, 2001).
Sintoma: alteração na coloração da superfície da pista.
Causa: geração de calor devido à lubrificação deficiente.

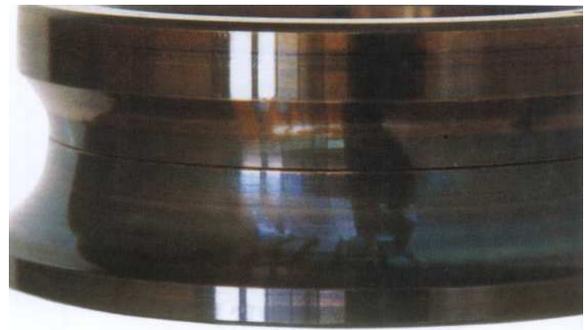
Figura 18: Anel interno do rolamento de quatro pontos contato angular (adaptado de NSK, 2001).
Sintoma: alteração na coloração da superfície da pista.
Causa: geração de calor devido à lubrificação deficiente.

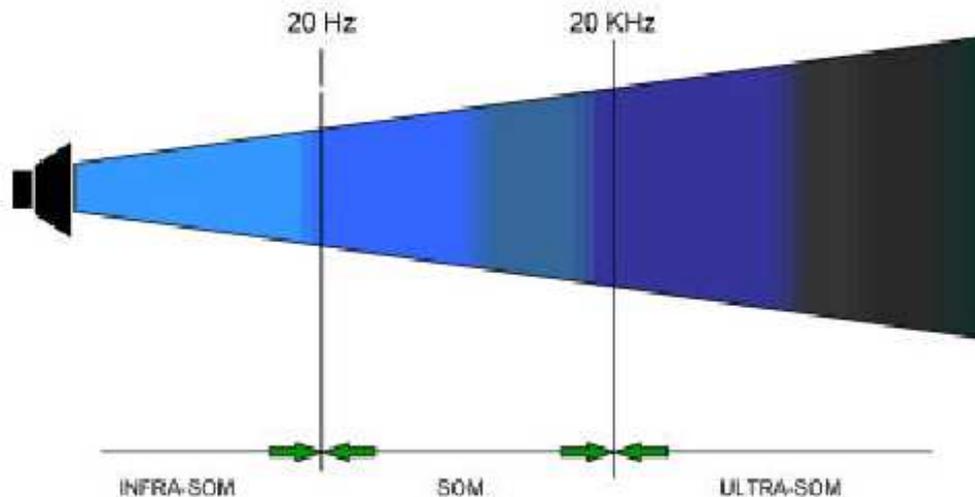
Figura 19: campo da audibilidade das vibrações mecânicas (adaptado de Andreucci, 2003).

No campo de Audibilidade das Vibrações Mecânicas, considera-se 20 kHz o limite superior audível e denomina-se a partir desta, frequência ultrassônica.

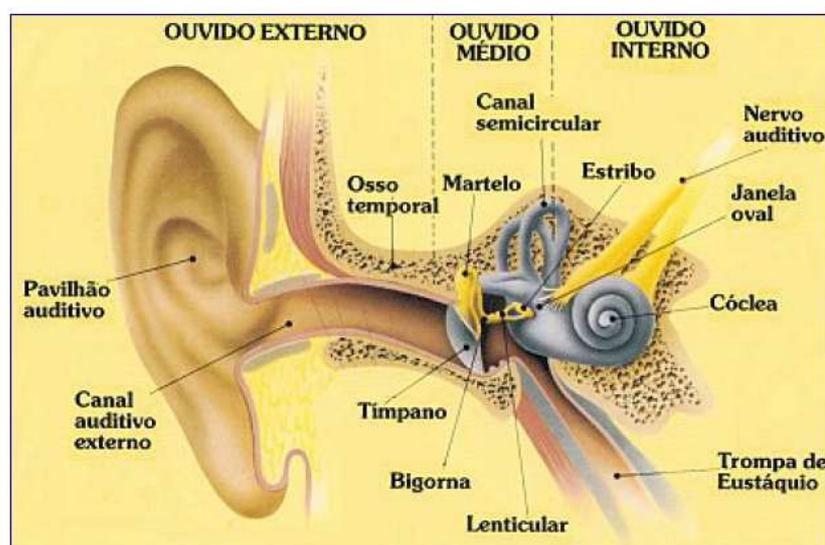
Figura 20: O ouvido humano (adaptado de Surtec - Surdez e Tecnologia, 2010).

O ouvido consiste em 3 partes básicas - o ouvido externo, o ouvido médio, e o ouvido interno. Cada parte serve para uma função específica para interpretar o som. O ouvido externo serve para coletar o som e o levar por um canal ao ouvido médio. O ouvido médio serve para transformar a energia de uma onda sonora em vibrações internas da estrutura óssea do ouvido médio e finalmente transformar estas vibrações em uma onda de compressão ao ouvido interno. O ouvido interno serve para transformar a energia da onda de compressão dentro de um fluido em impulsos nervosos que podem ser transmitidos ao cérebro. As três partes do ouvido podem ser vistas na Figura 20, a seguir.

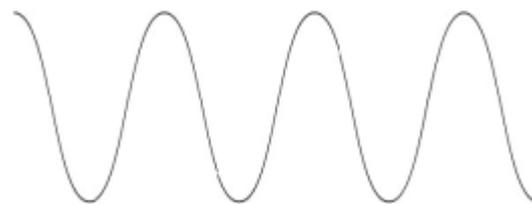
Figura 22: Ondas sônicas – comprimento de onda variando de 1,7cm a 17m (Hall e Rienstra, 2003).

A partir das diferenças físicas das ondas mostradas nas Figuras 21 e 22, pode-se entender melhor como o ultrassom provê vantagem no monitoramento de condição. Os sons em baixa frequência, sendo grandes, tendem a manter uma grande intensidade do volume do som através de distâncias maiores que os sons de alta frequência. Os sons em alta frequência, tendo magnitudes menores que os sons em baixa frequência, não viajarão tão longe. Portanto, a amplitude cairá rapidamente à medida que as ondas de som em alta frequência se movam a partir do gerador do som. E é justamente pela característica da onda ultrassônica ser bastante direcional que com ela se torna fácil identificar a origem do ultrassom, mesmo em ambientes ruidosos (como os ambientes industriais, por exemplo).

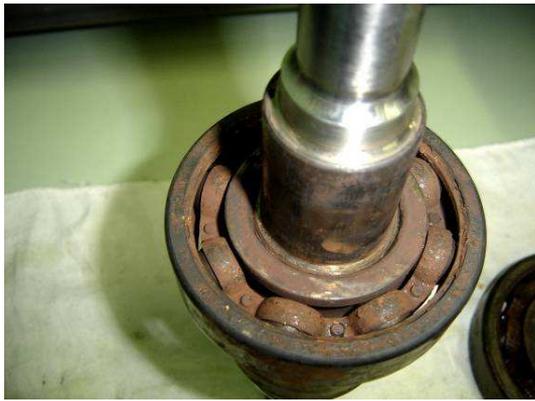
Figura 23: Rolamento com falha causada por falta de lubrificação (Braskem/Triunfo, 2007).

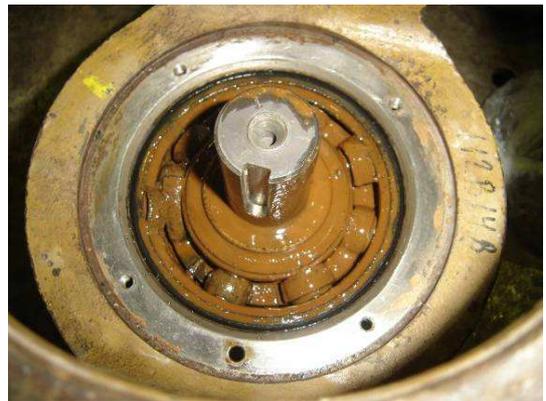
Figura 24: Rolamento com falha causada por contaminação do lubrificante com água (Braskem/Triunfo, 2008).

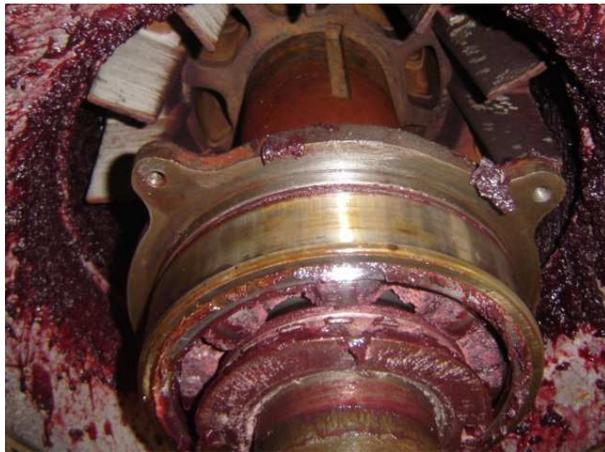
Figura 25: Rolamento de motor elétrico lado oposto ao acoplamento com graxa em demasia, causadora de superaquecimento (Braskem/Triunfo, 2010).

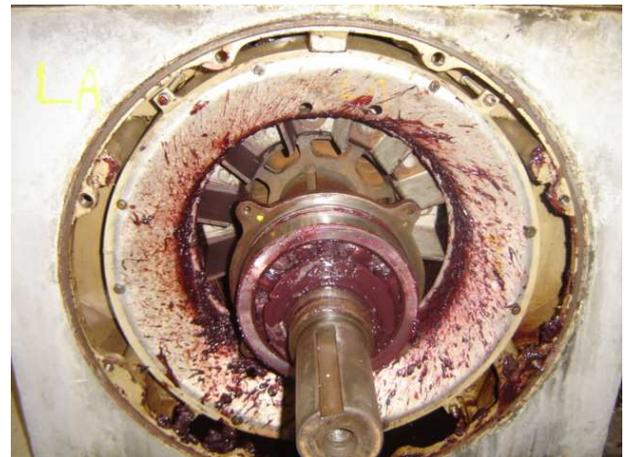
Figura 26: Rolamento de motor elétrico lado acoplado com graxa em demasia, causadora de superaquecimento (Braskem/Triunfo, 2010).

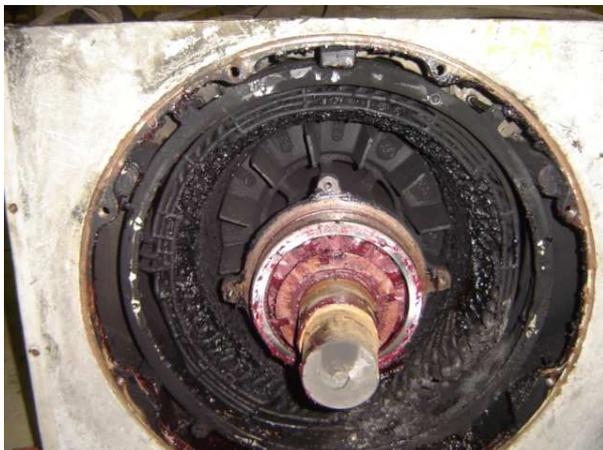
Figura 27: Motor elétrico que sofreu curto circuito entre fases na cabeceira de bobinas. A causa básica da falha foi contaminação com acúmulo de graxa na respectiva cabeceira, que bloqueou totalmente a possibilidade de refrigeração entre as bobinas (Braskem/Triunfo, 2010).

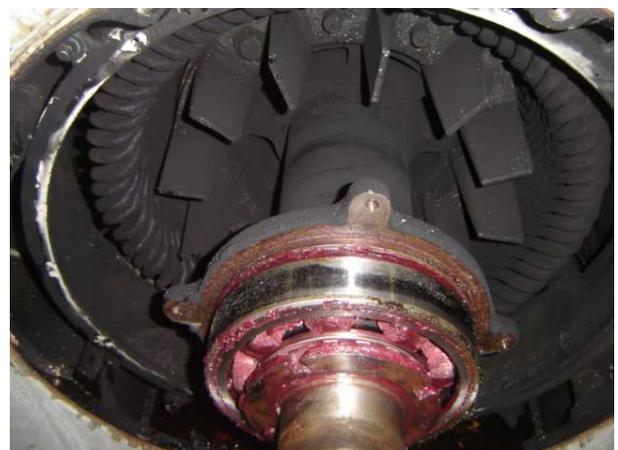
Figura 28: Motor elétrico que sofreu curto circuito entre fases na cabeceira de bobinas. A causa básica da falha foi contaminação com acúmulo de graxa na respectiva cabeceira, que bloqueou totalmente a possibilidade de refrigeração entre as bobinas (Braskem/Triunfo, 2010).

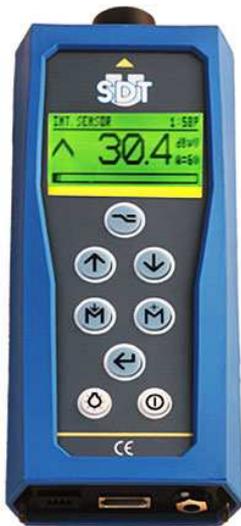
Figura 29: Ilustração do aparelho SDT 170MD (adaptado do site SDT 170, 2010).

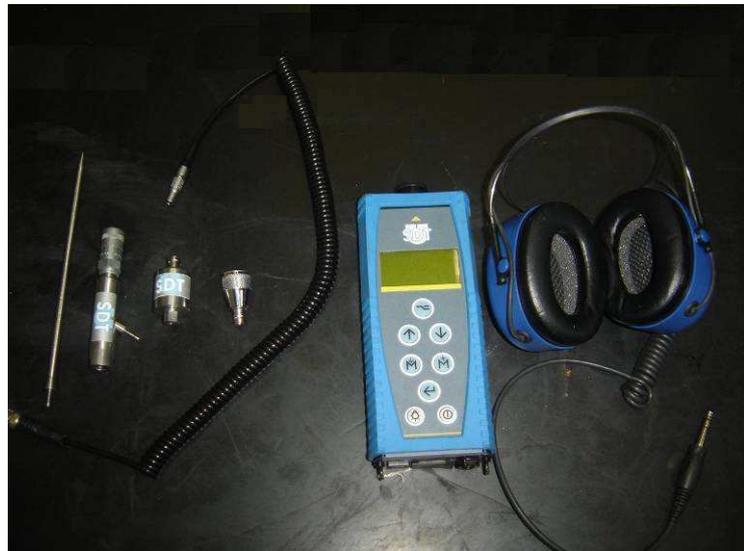
Figura 30: Ilustração dos acessórios aplicáveis para o monitoramento de condição dos mancais de rolamento. Da esquerda para a direita: (i) sensor tipo "caneta"; (ii) derivação para rosqueamento do acelerômetro e acoplamento da bomba de graxa; (iii) acelerômetro; (iv) sensor magnético; (v) cabo de extensão; (vi) aparelho coletor; (vii) fones de ouvido (Braskem/Triunfo, 2010).

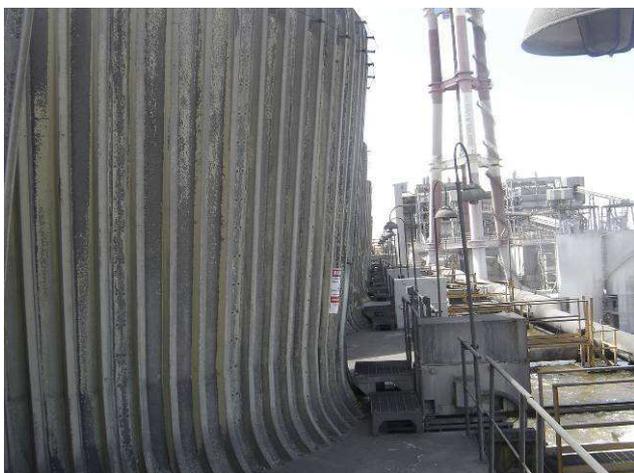
Figura 31: Ilustração da "bateria" de motores elétricos onde foi feita a coleta de dados de ultrassom (Braskem/Triunfo, 2010).

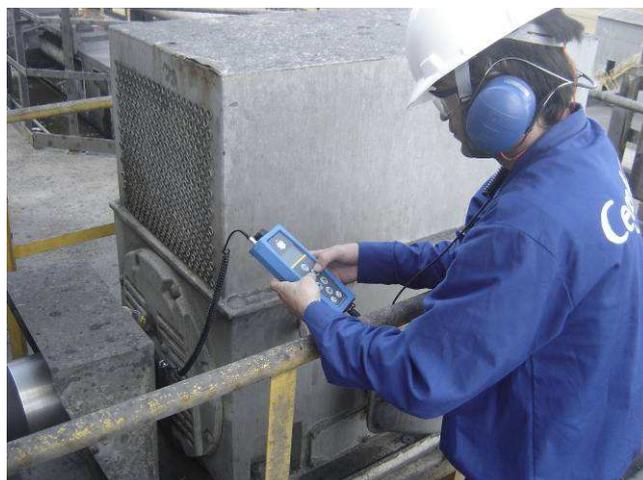
Figura 32: Momento da coleta de dados em um dos motores, com a utilização do sensor magnético (Braskem/Triunfo, 2010).

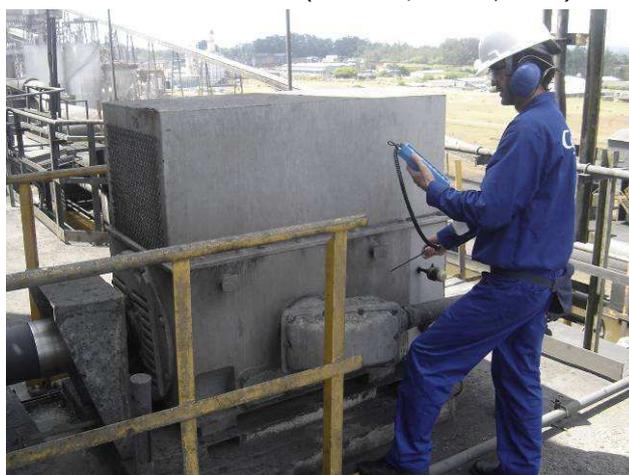
Figura 33: Momento da coleta de dados em um dos motores, com a utilização do sensor tipo "caneta" (Braskem/Triunfo, 2010).

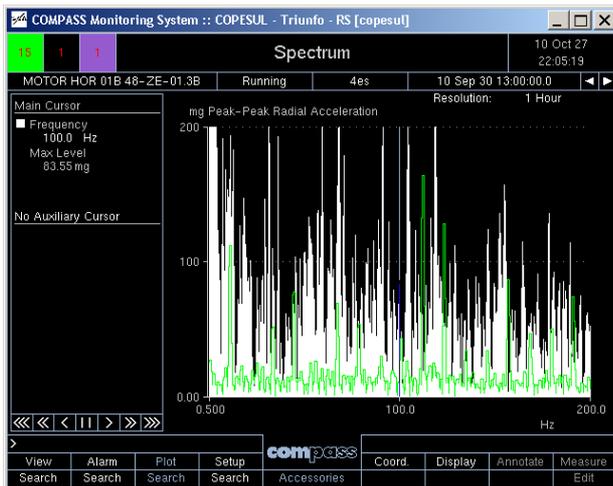
Figura 34: Ilustração do "carpete" de aceleração de vibração do motor 01B com valores acima do normal, porém sem picos de alta amplitude ao longo da faixa de frequência medida, um indicativo clássico de falta de lubrificação. A medida foi tomada no rolamento lado acoplado, instantes antes à lubrificação de 01/outubro (Braskem/Triunfo, 2010).

Em muitos casos, como o detalhado nas Figuras 34 a 36, a coleta de ultrassom indicou valores dentro da faixa normal (10 a $16\text{ dB}\mu\text{V}$) para o histórico deste equipamento, apesar de um som bastante diferente do normal, ouvido a partir dos fones. Para certificar-se da real existência de um problema, foi feita a medição de vibração que, conforme detalhado nas figuras citadas, mostrou a necessidade de relubrificação. Comprovadamente, após a lubrificação a aceleração (energia transmitida pelo rolamento devido aos choques internos) caiu de $1,399\text{g}$ para $0,647\text{g}$, enquanto que o valor do ultrassom caiu cerca de $2\text{ dB}\mu\text{V}$ em cada mancal medido. De qualquer forma, existe a atenuante de que a técnica ainda está em fase experimental, e o fator humano na medição também precisa ser considerado e nesta fase do experimento ele tem, sem dúvida, influência significativa.

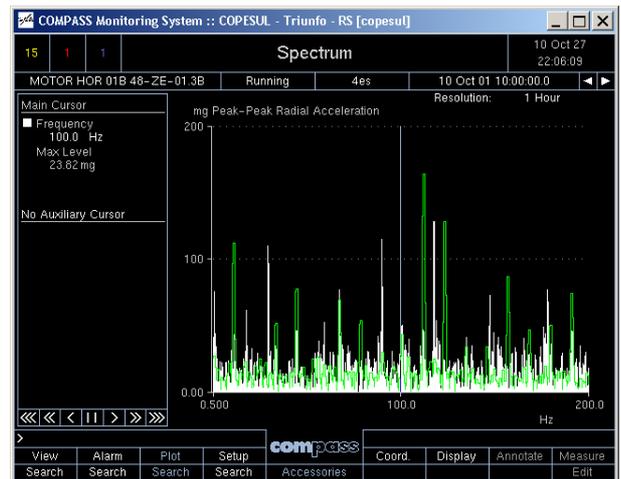
Figura 35: Ilustração do "carpete" de aceleração de vibração do motor 01B com valores dentro do normal ao longo da faixa de frequência medida. A medida foi tomada no rolamento lado acoplado, instantes antes à lubrificação de 01/outubro (Braskem/Triunfo, 2010).

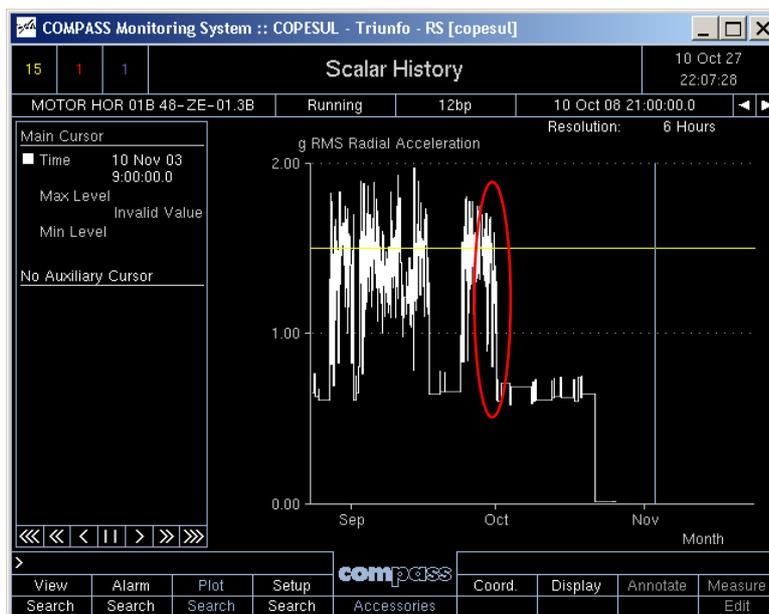
Figura 36: Ilustração do valor global de aceleração de vibração do motor 01B, medido no rolamento lado acoplado. Está assinalado o momento da relubrificação de 01/outubro, onde o valor da aceleração apresentou queda de 1,399g para 0,647g (Braskem/Triunfo, 2010).

Conforme comentado anteriormente, foi considerado o apoio da técnica de análise de vibração, já utilizada há muitos anos na empresa, para auxiliar a embasar a formação da base de dados para a coleta de dados de ultrassom. Esta comparação demonstra claramente a eficiência da lubrificação quando há alteração de sinais de energia em alta frequência. As Figuras 34 a 36 mostram um exemplo típico da queda dos valores de vibração medidos em aceleração para o motor 01B, antes e após a relubrificação feita em 1º de outubro de 2010, demonstrando a eficácia citada.
